## Diagnóstico arqueológico de las esculturas indígenas en Ubú Norte, Costa Caribe Nicaragüense

## Archaeological Diagnosis of Indigenous Statuary in Ubú Norte, Nicaraguan Caribbean Coast

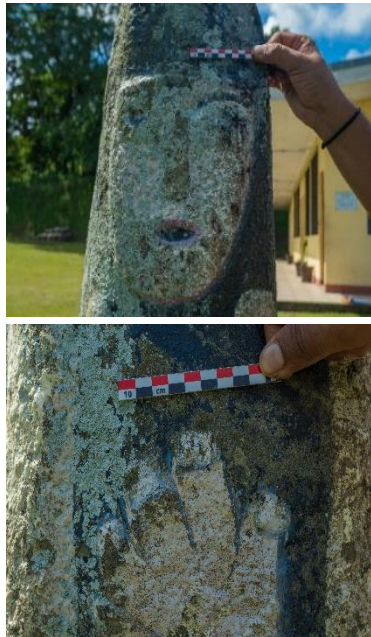
**Figura 1**

Como se aprecia en las Figuras 1 y 2, la Estatuaria 1 evidencia una alteración significativa de su contexto arqueológico original. Aunque su traslado al recinto universitario permitió cierto resguardo institucional, también produjo pérdida de información contextual, especialmente sobre su relación espacial con el sitio de procedencia. La fractura en tres partes, la restauración mediante pines metálicos y la aplicación posterior de pintura alteran la autenticidad material y visual de la pieza. Este tipo de intervención no especializada puede comprometer la lectura arqueológica del objeto, debido a que modifica superficie, coloración, trazos y posibles marcas originales. En conservación patrimonial, la intervención sobre bienes arqueológicos debe realizarse con criterios técnicos, reversibilidad y mínima alteración del soporte material (Guadamuz, 2007; Creación de la Dirección de Arqueología como estructura del Instituto Nicaragüense de Cultura, 2016).

*Afectaciones en la parte del rostro y las manos. pintura blanca, negra y trazos sobre los surcos.*

| <b>Elemento patrimonial</b> | <b>Riesgo principal</b> | <b>Acción prioritaria</b> |
|---|---|---|
| Estatuaria 1 | Pintura, contacto directo, escorrentía y alteración del soporte | Aislamiento físico, drenaje perimetral, retiro técnico de pintura y señalización |

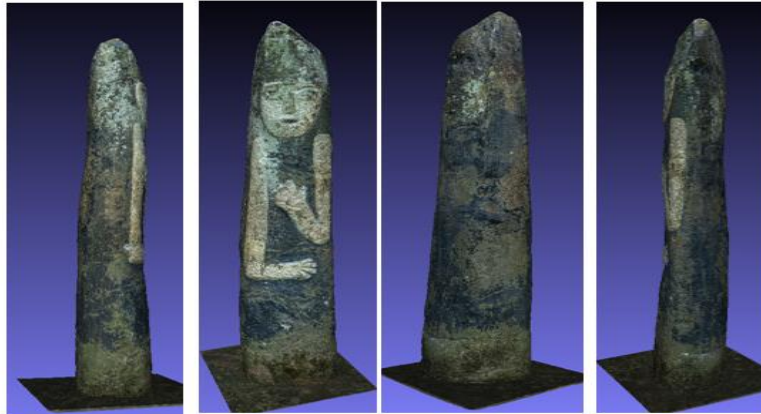
**Figura 2**

*Ídolo 1 cara lateral derecha-frontal-ventral-lateral izquierda*

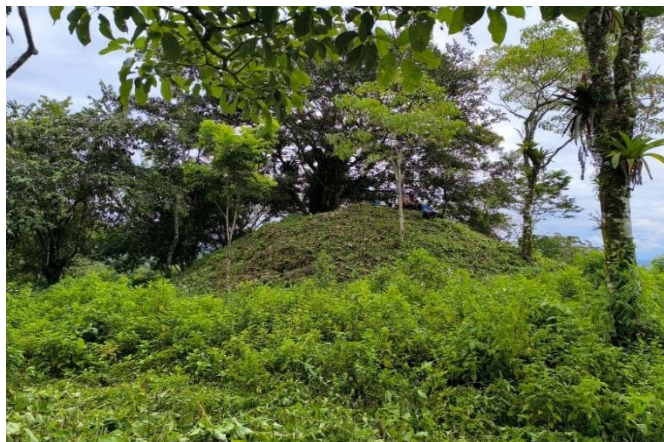
**Figura 3**

No obstante, tal como se observa en las Figuras 3 y 4, el estado actual de las estructuras evidencia una alta vulnerabilidad. La remoción de rocas, el crecimiento de árboles sobre los montículos, la presencia de raíces, el ingreso de agua en zonas abiertas y la falta de delimitación física pueden acelerar procesos de descompactación, erosión y pérdida de integridad arqueológica. Estos hallazgos coinciden con preocupaciones formuladas en estudios sobre conservación patrimonial, los cuales advierten que los sitios arqueológicos no protegidos son especialmente vulnerables a intervenciones no autorizadas, uso agropecuario, expansión de actividades productivas y deterioro ambiental (Guadamuz, 2007; Creación de la Dirección de Arqueología como estructura del Instituto Nicaragüense de Cultura, 2016)

*Montículo 2 cubierto por árboles y maleza que, paradójicamente, lo protegen y deterioran.*

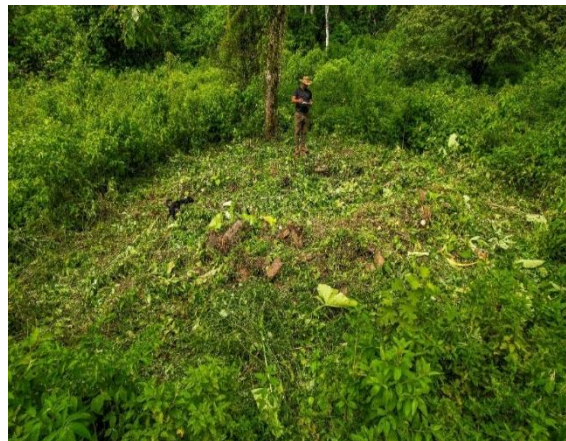
**Figura 4**

*Montículo 2 afectado por hundimiento central, huellas de antiguos árboles y remoción intencional de rocas.*

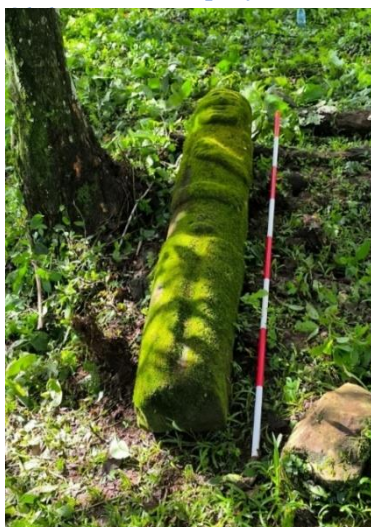
**Figura 5**

Como se aprecia en las figuras 5 y 6, los agentes biológicos también representan una amenaza considerable. La presencia de líquenes, algas, hongos y cianobacterias sobre la superficie de las estatuarias favorece la retención de humedad y puede generar desgaste progresivo, microfracturas y pérdida de detalles morfológicos. En el caso de los montículos, las raíces de árboles y vegetación mayor producen desplazamiento de rocas, apertura de cavidades, hundimientos y pérdida de compactación. Este tipo de deterioro requiere atención técnica especializada, ya que la eliminación inadecuada de organismos o raíces puede causar daños adicionales.

*Ídolo 2 Finca San Gerónimo.*

*Condición en la que fue encontrado el*

| <b>Elemento patrimonial</b> | <b>Riesgo principal</b> | <b>Acción prioritaria</b> |
|---|---|---|
| Estatuarias 2 y 3 | Humedad, líquenes, cianobacterias, ganado e intemperismo | Protección perimetral, limpieza especializada, monitoreo y documentación periódica |

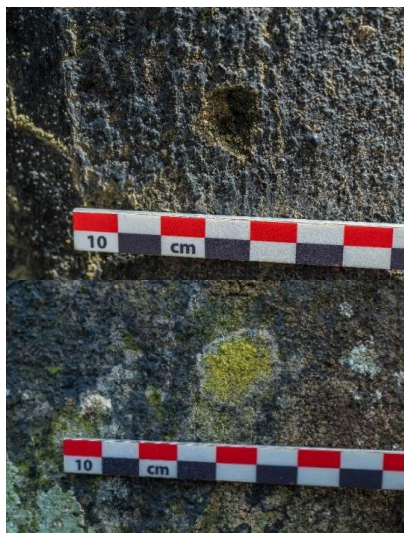
**Figura 6**

*Afectación por hongos y cianobacterias*
